ÖVERLÅTELSEBESIKTNING

Valkeberg 2:15
Valkeberg Östergården 1, Töreboda

Namn: Fastighetsägare
Uppdragsnummer: 2024-108

Besiktningsdag: 2024-03-08 klockan 09:00

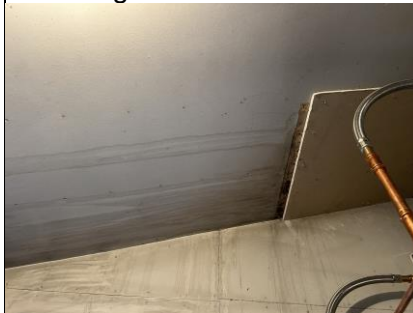
Fläckarna i innertak i apparatrummet är från tiden då det fanns panna, läckage förekom då vid skorsten.

Apparatrum/tvättutrymme: Spår från äldre läckage på vägg och i tak, se 4.2 Fortsatt teknisk utredning.

Gällande intorkade fuktfläckar i tak och på vägg rekommenderas att bakomliggande material kontrolleras beträffande omfattning av eventuell följskada.

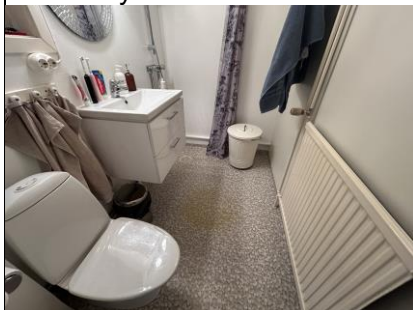
Våtrum med dusch och wc: Missfärgning i golvmatta efter textilmatta.
Rör genomföring i vägg i duschplats samt i golvets tätskikt, se 3.3 Riskanalys.

Rör genomföring i vägg i duschplats och rör genomföringar i golvs tätskikt medför en ökad risk för fukt skador, vilket kan resultera i fukt-, mögel- samt rötskador i omkringliggande material.

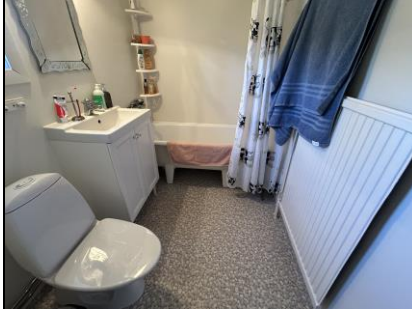
Våtrum med bad och wc: "Spänning" i golvmattan vid avlopp från handfat.

Rör genomföring i golvet tätskikt, se 3.3 Riskanalys.

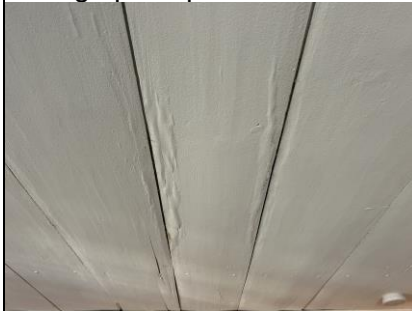
Fläckarna i innertak i sovrum 3 är från ett äldre läckage från expansionskärlet, vid övermålning användes fel färg, vilket medför att färgen flagnar.

Färgsläpp i innertak, se även insamling av information gällande äldre läckage på expansionskärl.

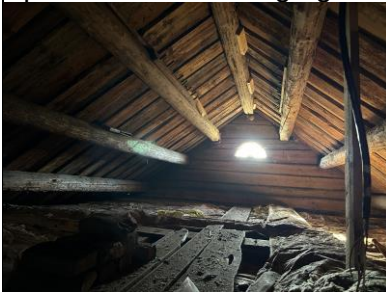
Spår från äldre läckage genom yttertak.
