# ÖVERLÅTELSEBESIKTNING

Sjogerdala 1:3  
Sjogerdala Sjögård, Tidaholm

# ÖVERLÅTELSEBESIKTNING FÖR SÄLJARE

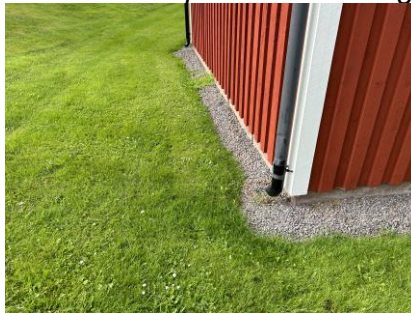
Kondensvatten från värmepumpens utedel avleds inte från grunden. Tre stuprör (på baksidan) avleds inte från grunden och marken lutar svagt mot byggnaden.

*I syfte att minska på eventuell fuktbelastning rekommenderas att kondensvatten från värmepumpen samlas i hink samt att vatten från baksidans stuprör avleds från grunden.*

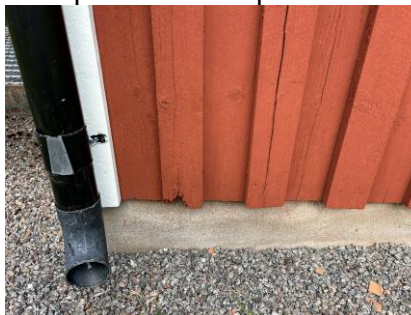
Torrspäckor i fasadpanel samt ett fåtal mindre lokala rötskador.

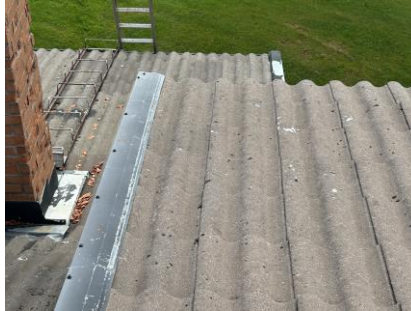
Vindskiveplåt på takkupan är justerad då den tidigare haft bristfällig täckning av takpannor, spår finns i takutsprång efter ett äldre läckage.

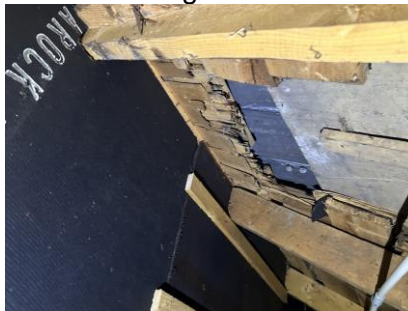
Taket har passerat sin tekniska livslängd.  
Lokalt hål i underlagstak, synligt på baksidans sidovind strax intill murstock från pannrum.  
Med anledning av ovanstående, se 3.1 Riskanalys.

Takpannor, läkt, underlagspapp och plåtanslutningar har en begränsad livslängd som passerats, vilket i kombination med noterad brist om lokalt hål i underslagstak ökar risken för läckage. Detta kan medföra fukt-, mögel- samt rötskador i omkringliggande material.

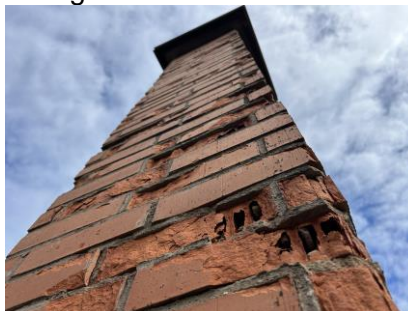
Frostsprängda tegelstenar i murstock.  
Rekommenderar att en murare kontaktas för kontroll och bedömning av åtgärd.

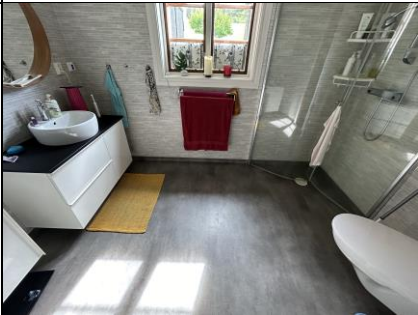
Mindre svacka i golv.
Vardagsrum:	-----
Allrum:	-----
Trappa till övre plan:	-----
