# ÖVERLÅTELSEBESIKTNING

Stora Håven 1:7  
Stora Håven Björkelund 2, Tidaholm

# ÖVERLÅTELSEBESIKTNING FÖR SÄLJARE

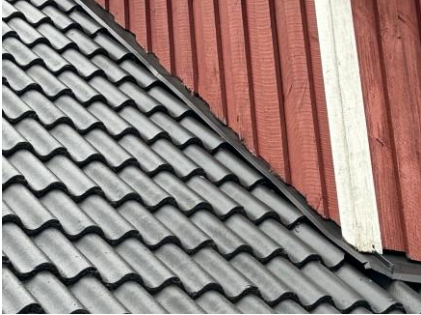
<b>Mark:</b>	-----
<b>Grundmur/Hussockel:</b>	-----
<b>Fasad:</b>	<p>Klimatpåverkad fasad med ålderstigen färg och torrsprickor. Bristfälligt målat ändträ vid fasadens avslut mot grundläggningen. Flertalet anslutningsplåtar är inte infällda i fasad. Altandäck är monterat dikt an mot fasad. Fasadpanel är lokalt monterad nära mark, på före detta garage. Anslutningsplåt vid takkupan lutar in mot fasad med mindre rötskador i fasadpanel som följd.</p>

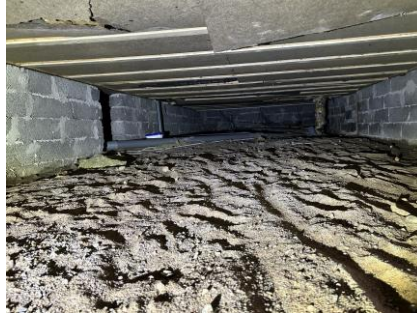
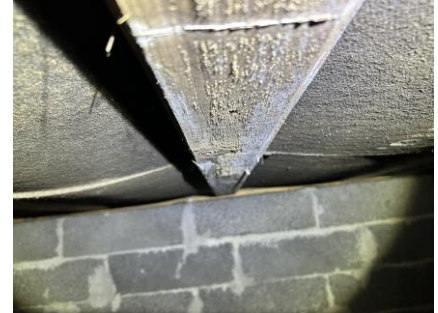
Krypgrunder betraktas idag som en känd riskkonstruktion. Vid fuktkontroll uppmättes fuktvärden över kritiskt gränsvärde och mikrobiell påväxt noterades på bjälklagets undersida. Spår av att vatten runnit in i grunden. Med anledning av ovanstående, se 4.1 Fortsatt teknisk utredning samt Bilaga 4. Fuktkontroll i riskkonstruktion.

### 4.1 Krypgrund, yttervägg i förråd samt nockvind

Skadans/bristens orsak och omfattning behöver utredas av fackman för att åtgärdas.

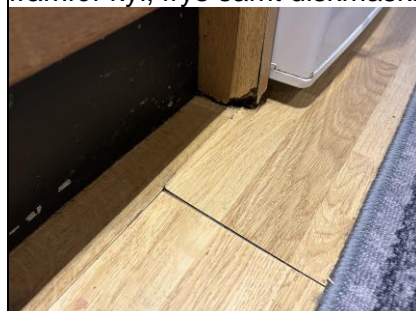
Formförändringar i laminatgolv samt intorkad fuktpåverkan av golv framför kyl, frys samt diskmaskin.

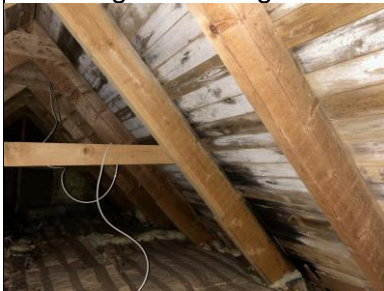
Sidovindar:	Sidovindar var inte tillgängliga för besiktning på grund av möbler och lösöre. Rekommenderar att sidovindar görs tillgängliga och besiktigas.
Vind över före detta garage och mellandel:	Mindre missfärgningar i yttertaketets insida.
Nockvind:	Mikrobiell påväxt på yttertaketets insida, se 4.1 Fortsatt teknisk utredning samt Bilaga 4. Fuktkontroll i riskkonstruktion.
