# ÖVERLÅTELSEBESIKTNING

Sjogerdala 1:3  
Sjogerdala Sjögård, Tidaholm

# ÖVERLÅTELSEBESIKTNING FÖR SÄLJARE

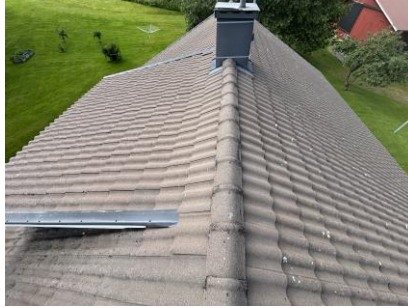
Vindskiveplåt på takkupan är justerad då den tidigare haft bristfällig täckning av takpannor, spår finns i takutsprång efter ett äldre läckage.
